XDAK-XZ049-2026

中国石油天然气股份有限公司  
辽宁锦州北镇经营部中安加油站  
**经营危险化学品安全评价报告**  
(备案稿)

大连新鼎安全科技有限公司

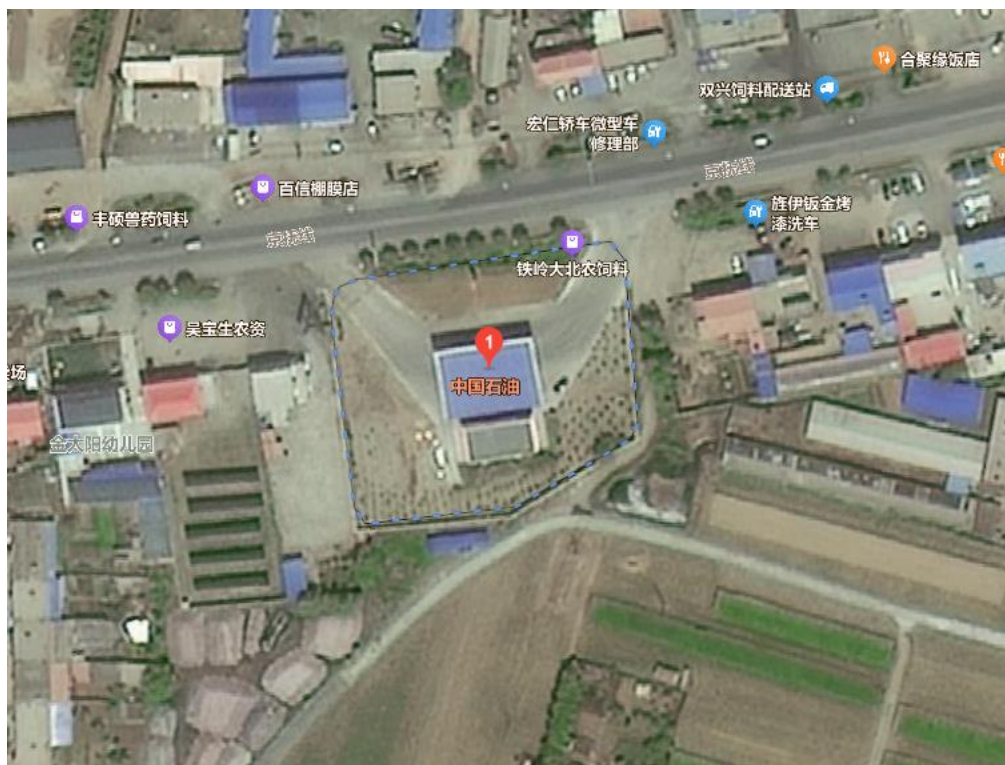
图 2.7.1-1 卫星图

该加油站位于北镇市中安镇东街，该加油站北侧为 G230（主干路）；东侧为民房（散发火花地点）和架空通信线；南侧为厕所；西侧为民房（散发火花地点）、彩钢房和架空通信线。该加油站周边环境见图 2.7.1-1、2.7.1-2。

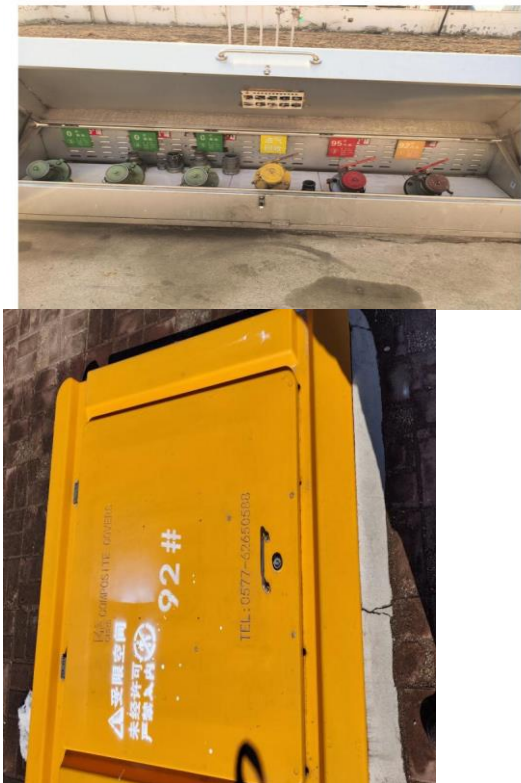
| 序号 | 安全隐患 | 整改后 | 结论 |
|---|---|---|---|
| 1 | 卸油口部分油品标识脱落。操作井有一汽油罐无油品标识。 | <p>健全卸油口油品标识。健全操作井汽油罐油品标识。</p> | 符合 |

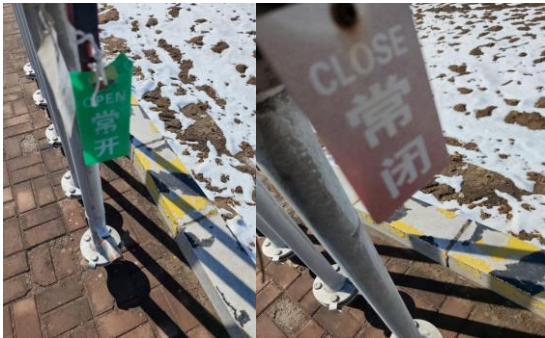
| 序号 | 安全隐患 | 整改后 | 结论 |
|---|---|---|---|
| 2 | 通气管阀门常开常闭标识脱落褪色。 | <p>更换通气管阀门常开常闭标识。</p> | 符合 |

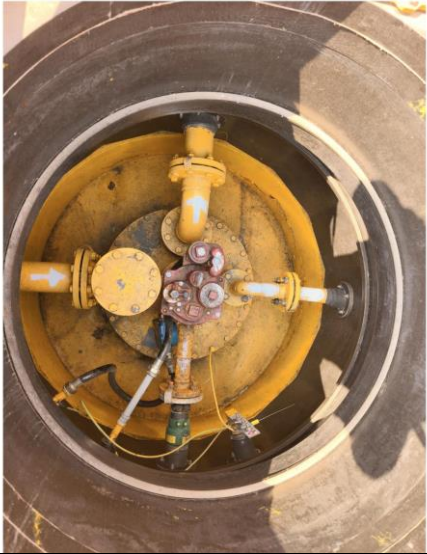
| 序号 | 安全隐患 | 整改后 | 结论 |
|---|---|---|---|
| 3 | 操作井管线流向标识不全。 | 健全操作井管线流向标识。<br> | 符合 |

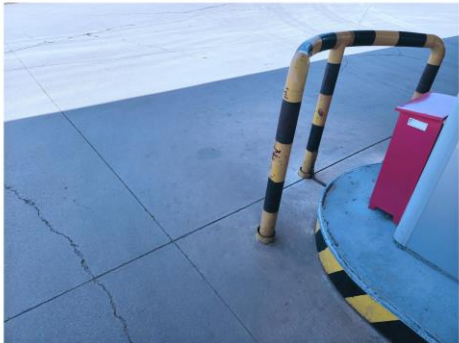
| 序号 | 现场隐患 | 整改内容 | 整改后照片 | 整改情况 |
|---|---|---|---|---|
| 1 | 加油岛防撞柱有损坏。 | 加油岛防撞柱已修复。 | <br>nova 15 Pro<br>36mm F1.8 1/250s ISO200 | 整改合格 |

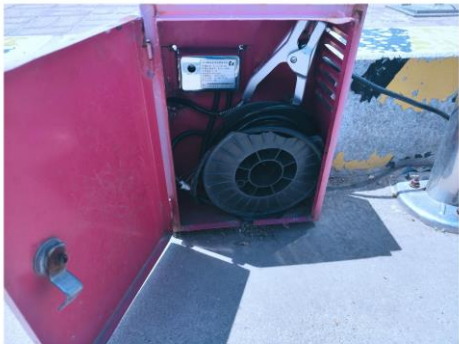
| 序号 | 现场隐患 | 整改内容 | 整改后照片 | 整改情况 |
|---|---|---|---|---|
| 2 | 静电接地报警器故障。 | 静电接地报警器已修复。 | <br>nova 15 Pro<br>36mm F1.8 1/1250s ISO200 | 整改合格 |

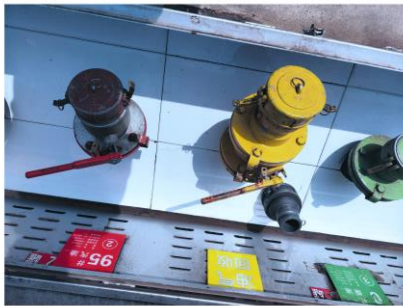
| 序号 | 现场隐患 | 整改内容 | 整改后照片 | 整改情况 |
|---|---|---|---|---|
| 3 | 卸油口油气回收未上锁。 | 卸油口油气回收已上锁。 | <br>nova 15 Pro<br>36mm F1.8 1/1250s ISO200 | 整改合格 |

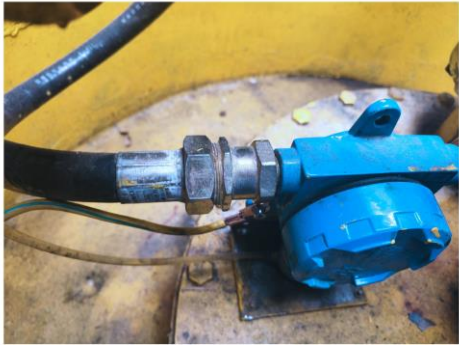
| 序号 | 现场隐患 | 整改内容 | 整改后照片 | 整改情况 |
|---|---|---|---|---|
| 4 | 操作井内管道测漏仪外壳接地线处于断开。 | 操作井内管道测漏仪外壳接地线已连接。 | | 整改合格 |

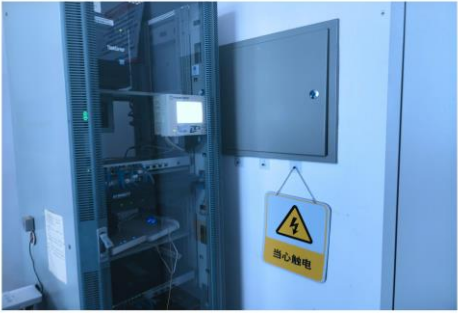
| 序号 | 现场隐患 | 整改内容 | 整改后照片 | 整改情况 |
|---|---|---|---|---|
| 5 | 机柜与墙壁配电箱距离过近，应保持一定距离。 | 已将机柜后移，保持一定距离。 | | 整改合格 |
